**UCHWAŁA NR XXX/236/16  
RADY MIEJSKIEJ W MOSINIE**

**w sprawie uzgodnienia prac pielęgnacyjnych wykonywanych na pomniku przyrody**

Ocena kondycji dębu szypułkowego (*Quercus robur* L.)  
pomnika przyrody  
rosnącego na działce w Sowinkach nr 3  
w Gminie Mosina

Wykonawca:  
dr hab. inż. Andrzej Mazur  
Katedra Entomologii Leśnej  
Uniwersytet Przyrodniczy w Poznaniu  
ul. Wojska Polskiego 71C, 60-625 Poznań  
e-mail: [andrzejm@up.poznan.pl](mailto:andrzejm@up.poznan.pl)

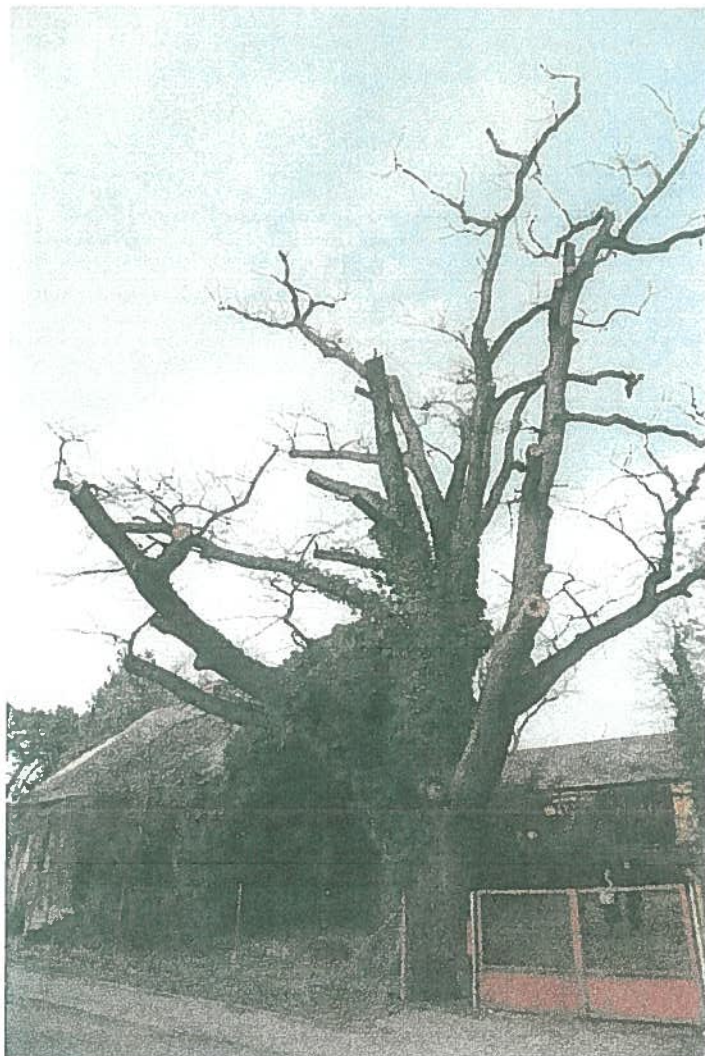
**Ryc. 1.** Wygląd drzewa, pomnika przyrody w Sowinkach nr 3 (stan z dnia 13.03.2016 r., fot. autor)

Konary od strony południowo-wschodniej są martwe, łącznie z gałązkami ostatniego rzędu i stanowią bezpośrednie zagrożenie, poprzez ryzyko odłamania i upadku.

Proces obumarcia gałęzi nastąpił prawdopodobnie w ostatnim roku lub dwóch latach, gdyż gałązki ostatniego rzędu są nieodłamane. Ogłowienie konarów wyłącznie od strony chodnika powoduje ponadto niesymetryczność korony, co może wpłynąć na zwiększenie ryzyka odłamania się martwych a nieogłowionych konarów i destabilizację całego drzewa.

Dąb pomnik przyrody w Sowinkach 3 jest po zabiegach podcinania konarów z 2010 roku i bardzo suchego lata 2015 roku jest w słabej kondycji. Obumarcia uległo 3 z 4 konarów dolnych i 1 z 4 konarów górnych. Martwe konary i gałęzie stanowią zagrożenie dla mieszkańców miejscowości i posesji.

Zabiegi pielęgnacyjne powinny obejmować odcięcie martwych gałęzi i konarów w takiej odległości od pnia, aby nie zakłócić statyki całego drzewa – nie mogą to być więc cięcia przy samym pniu drzewa tylko w odległości 1-2 m od odgałęzienia z pnia (załącznik 2, ryc. 7, 8).

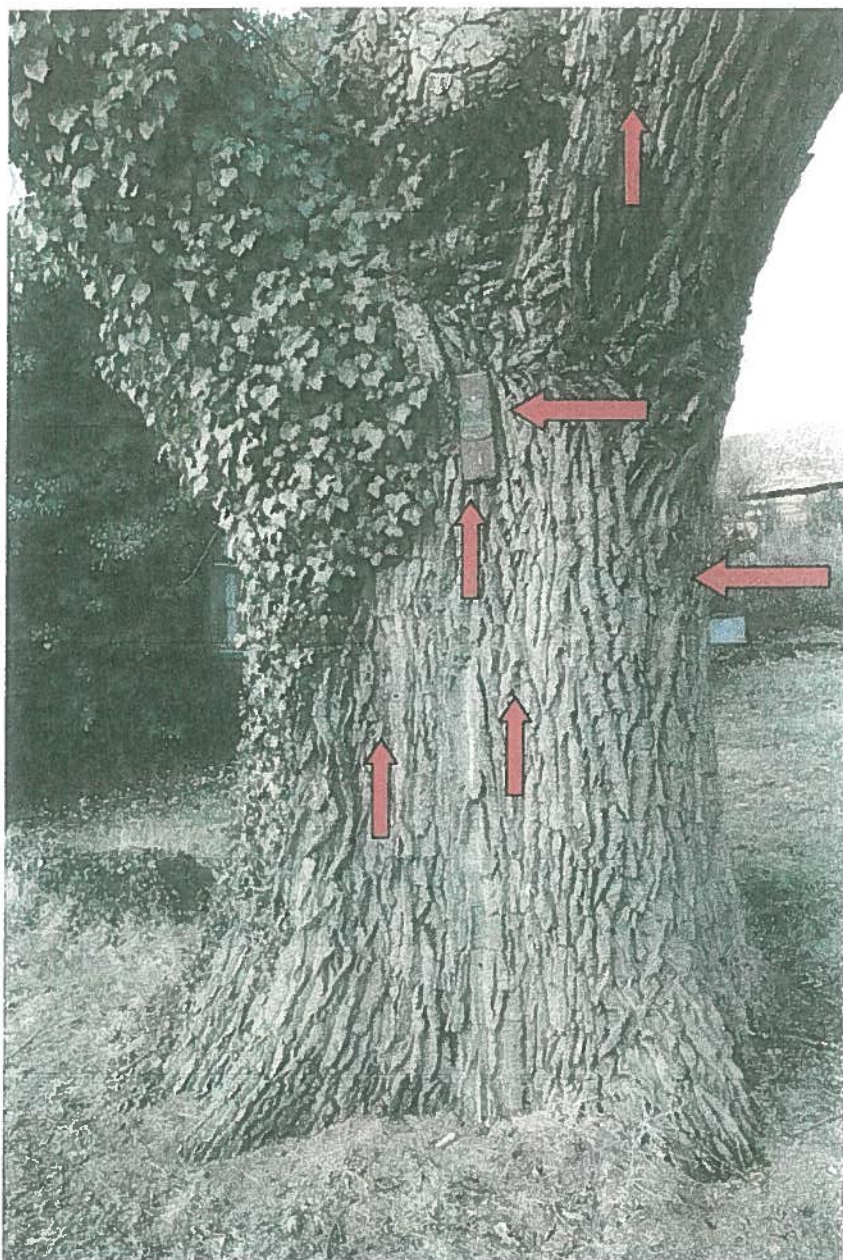
- osiem (8) otworów wylotowych chrząszczy znajdujących się od strony południowo-wschodniej (eksponowanej od strony chodnika) (ryc. 3). Świadczy to o zasiedleniu nasłonecznionej i nie porośniętej bluszczem części pnia przez kozioroga dębosza. Jest bardzo prawdopodobne, że pod korą znajdują się żerujące jeszcze larwy tego gatunku. Kozioróg dębosz jest bowiem gatunkiem, którego rozwój przebiega pod korą i w drewnie przez okres 4 lat, a proces zasiedlania jednego drzewa przez kolejne pokolenia chrząszczy może obejmować nawet kilkanaście lat (załącznik 1, ryc. 5, 6).

**Ryc. 3.** Pień pomnikowego dębu w Sowinkach nr 3 z otworami wylotowymi kozioroga dębosza, zaznaczonymi czerwonymi strzałkami (fot. autor)

Ponadto dwa, wyżej położone otwory mają nieprzebarwione krawędzie, co świadczy o ich wygryzieniu w ostatnim okresie, natomiast dwa niżej położone - są wyraźnie starsze.

Zasiedlenie drzewa przez kozioroga dębosza dotyczy strefy nasłonecznionej pnia (od strony południowo-wschodniej) i można je określić jako słabe (4 otwory wylotowe). Istnieje jednak możliwość zasiedlania drzewa w przyszłości przez kolejne pokolenia chrząszczy, tym bardziej, że drzewo znajduje się na obszarze zamieszkiwanym przez, liczną w skali Polski, populację kozioroga.

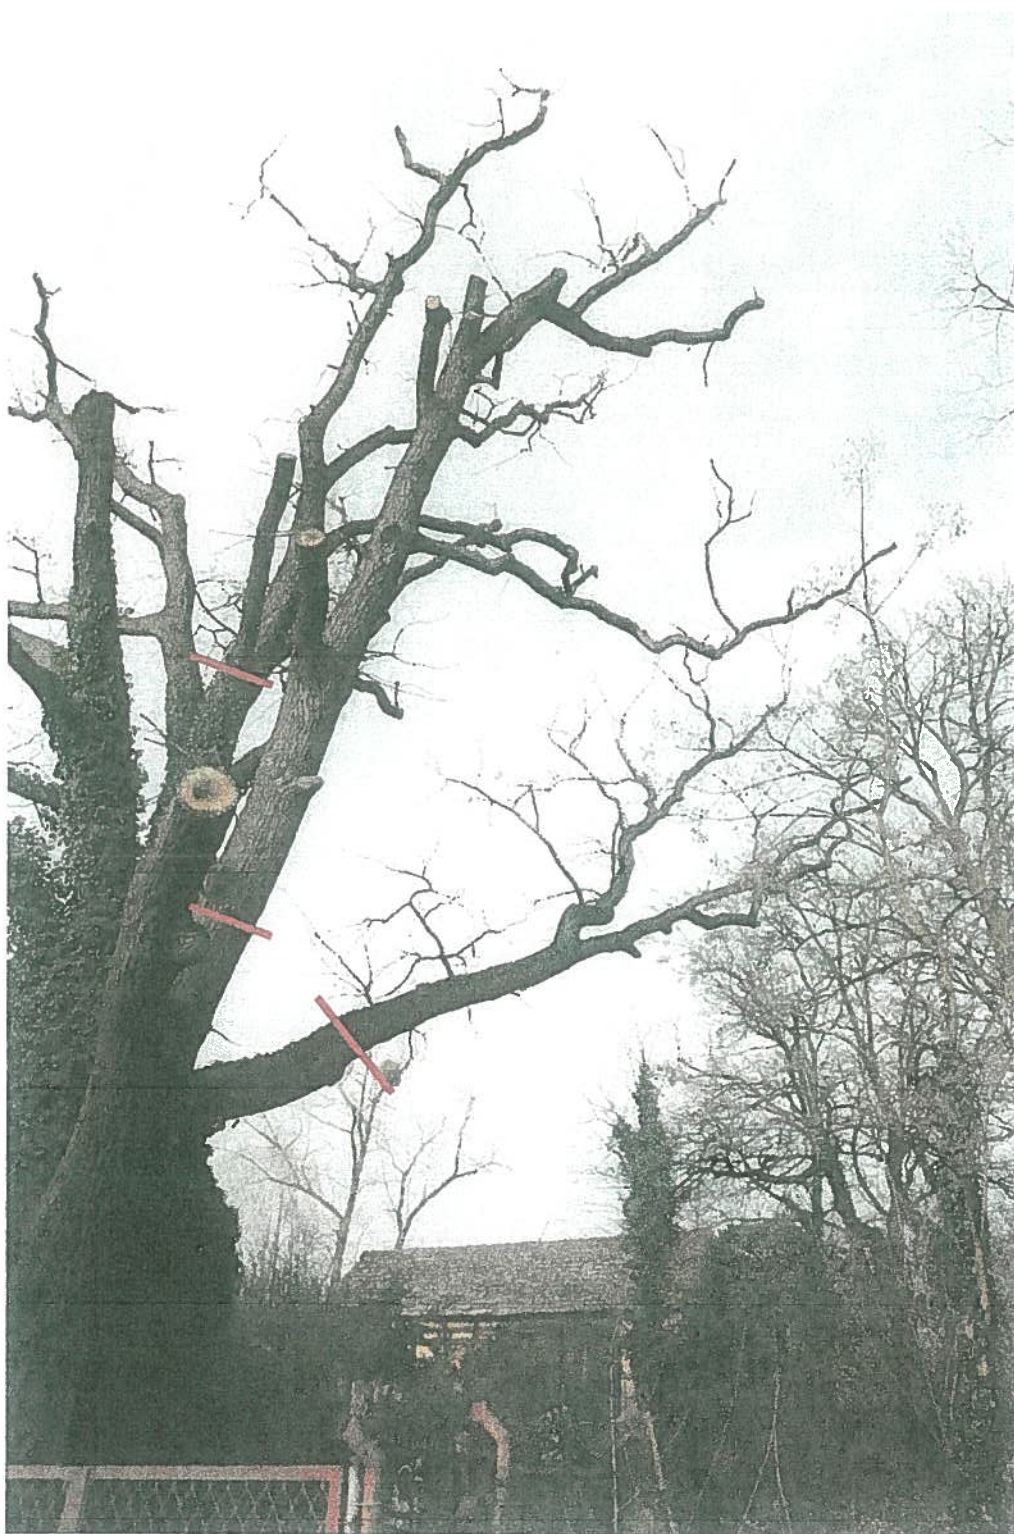
Ryc. 7. Widok od strony chodnika i drogi na wschodnią część korony drzewa z zaznaczonym i proponowanymi miejscami ogławiania konarów

Odcinanie gałęzi może postępować od wierzchołka ku nasadzie w odcinkach 1-2 metrowych (kwestia ta powinna być podyktowana możliwościami technicznymi i warunkami bezpieczeństwa ścinki).

Odcięte fragmenty konarów i gałęzi należy pozostawić w korze przez okres 3-4 lat, tak aby potencjalnie rozwijające się w nich owady miały możliwość dokończenia rozwoju i wygrzyszenia się z drewna.

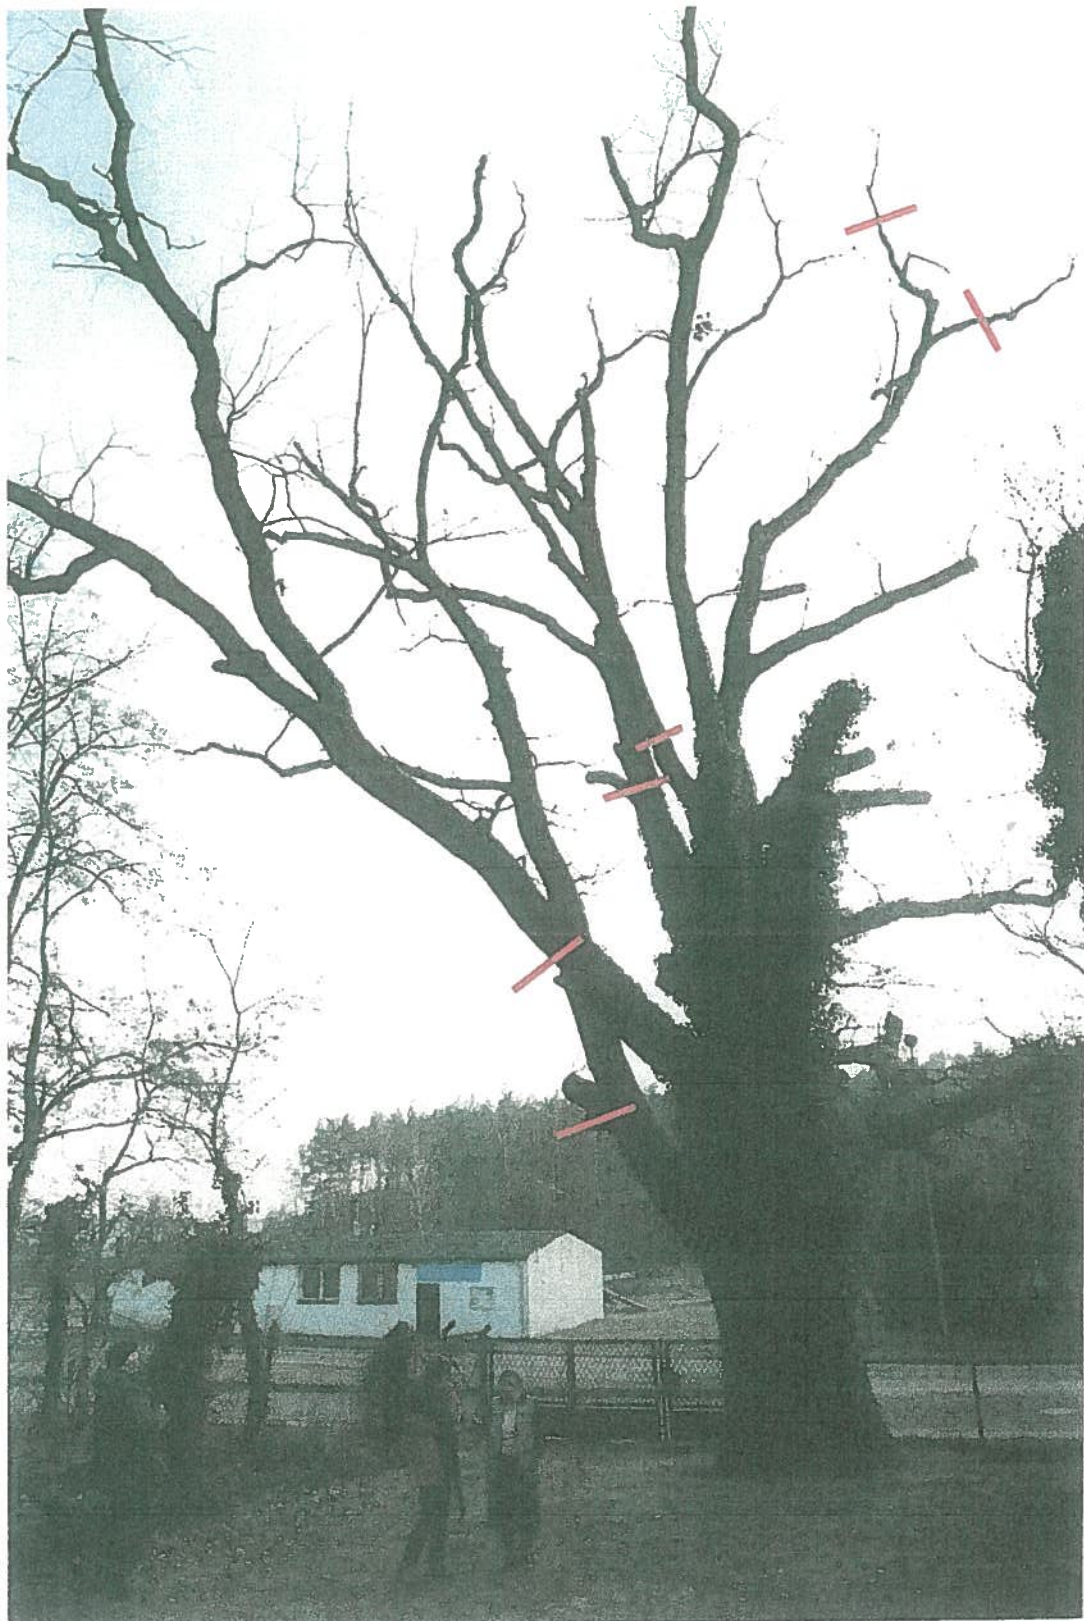
**Ryc. 8.** Widok drzewa od strony podwórza posesji z zaznaczonym i proponowanymi miejscami ogławiania konarów
