**UCHWAŁA NR XXX/236/16  
RADY MIEJSKIEJ W MOSINIE**

**w sprawie uzgodnienia prac pielęgnacyjnych wykonywanych na pomniku przyrody**

Ocena kondycji dębu szypułkowego (*Quercus robur* L.)  
pomnika przyrody  
rosnącego na działce w Sowinkach nr 3  
w Gminie Mosina

Wykonawca:  
dr hab. inż. Andrzej Mazur  
Katedra Entomologii Leśnej  
Uniwersytet Przyrodniczy w Poznaniu  
ul. Wojska Polskiego 71C, 60-625 Poznań  
e-mail: [andrzejm@up.poznan.pl](mailto:andrzejm@up.poznan.pl)

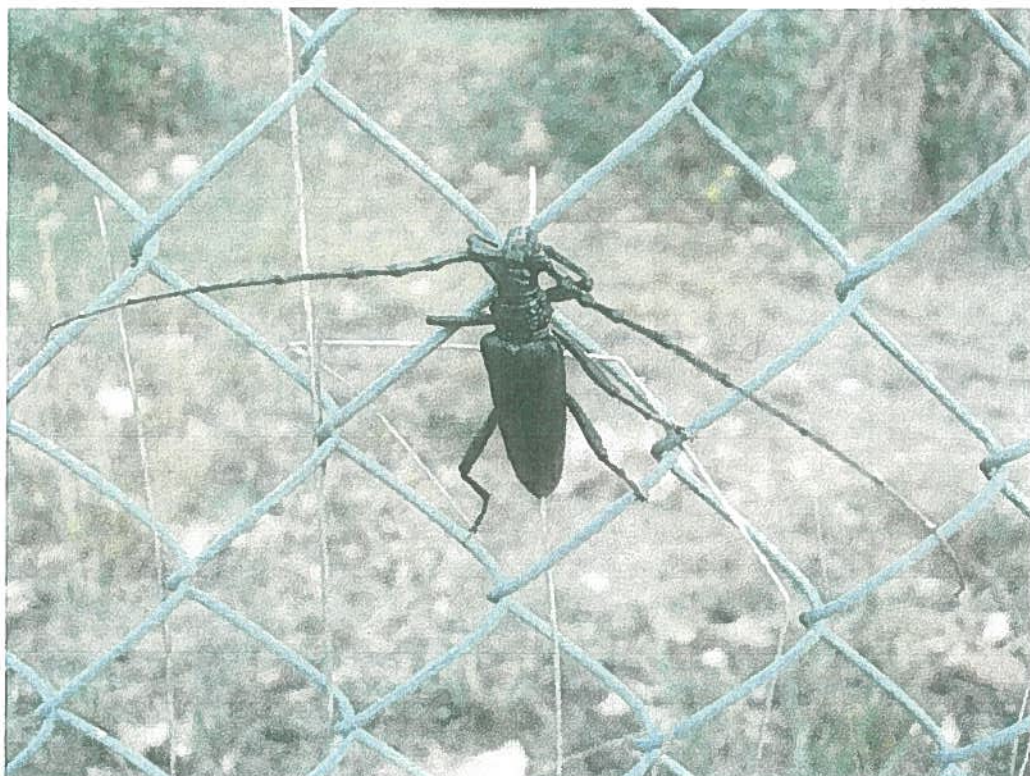
- obserwacje pojawu chrząszczy przez Właścicieli nieruchomości (ryc. 2) oraz

**Ryc. 2.** Samic kozioroga dębosza na ogrodzeniu posesji (fot. M. Godynicki, 20.07.2015)
